ÄLVIKS GÅRD

Översiktlig beskrivning av

LANTBRUKETS EKONOMIBYGGNADER

Av arkitekt Reima Birko 2005

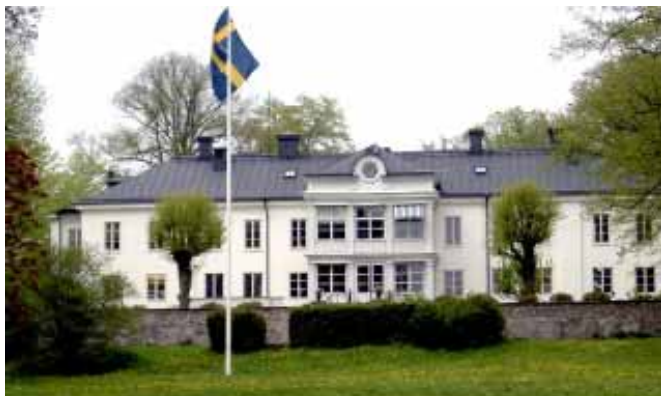
Älviks gårds herrgårdsbyggnad från 1700-talet.

Byggnaden fick under Fresks tid i stort det utseende den har i dag och byggnadsstommen är i allt väsentligt oförändrad.

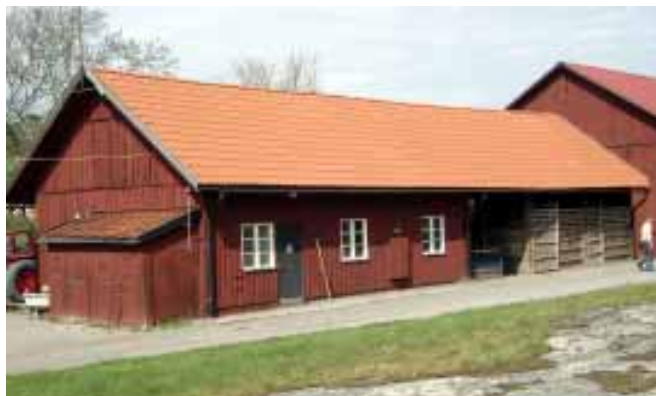
Nr 1 Verkstad, kontor och lider.

Byggnaden är åtta meter bred och 22 meter lång. Den består till hälften av ett öppet vagnslider och till hälften av verkstad och traktor garage, allt sammanhållet av ett tegelbelagt sadeltak. I ett hörn av verkstaden finns ett litet kontorsutrymme. Efter västra gaveln ligger en utbyggnad med fyra torrass, som numera är ombyggda till förråd. Under yttertaket finns ett loftutrymme.

Byggnaden är från senare hälften av 1800-talet. Den ursprungliga trästommen finns kvar och är väl synlig i liderdelen. Stommen och de okantade bräderna på gavlarna tyder på att huset har behållit sin ursprungliga grundform.

Den nya fasadpanelen på långsidorna, fönstren och portarna är från 1979 då byggnaden rustades upp. Då lades också taket om med tvåkupigt rött lertegel.

Fasaden är avfärgad i falurött och fönstren är vitmå-
lade. Port, dörr och vindskivor är målade i svart.
Verkstadsdelen är uppförd i nyare material som skivor
på väggarna, korrugerad plåt i innertaket och golv av
betong och asfalt. Lidrets västra del har asfaltsbeläggning
medan resterande del har jordgolv. Lidret är i dag in-
rett med bås för djur.

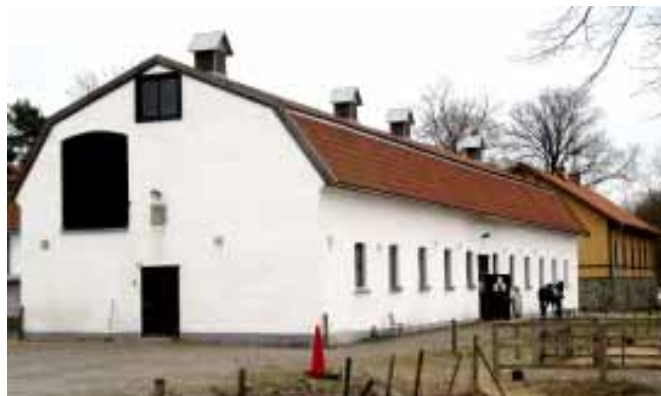
Nr 2 Stall med höskulle.

Stallet, den före detta ladugården, är nog den mest
framträdande av lantbruksbyggnaderna på Elfviks
gård. Den södra delen, som är den äldsta, uppfördes
1802. Den finns dokumenterad på en teckning av A F
Cederholm från 1816. Men redan före 1802 hade det
funnits en ladugård på platsen.

Sin nuvarande form och storlek fick byggnaden senare
under 1800-talet. Den långa längan är cirka 41 meter
lång och 11 meter bred, medan flygeln mot öster är
14 x 10 meter.

Byggnaden har ytterväggar av murtegel som vilar på
stengrund. Fasaderna är spritputsade och avfärgade i
vitt. Grundmuren är putsad och har grå kulör. Ytter-
taket är brutet och täckt med rött enkupigt lertegel. På
taket finns fyra stycken karaktäristiska skorstenar. De
är till för ventilation av stallet och skullen. I gavel-
spetsarna finns också ventilationsgaller för torkning av
höet. En ramp vid södra gaveln leder upp till skullen.
Tidigare har det funnits en ramp på den norra gaveln.

Fram till 1964 var byggnaden ladugård, mellan 1964
och 1995 fårhus och därefter stall. Vartefter använd-
ningen ändrats har invändiga ombyggnader och änd-
ringar skett. Hela byggnaden renoverades 1974.

Därefter har yttertaket och vindsbjälklaget renoverats
1997-98. Då lades också betonggolv in i bottenvåning-
en och vatten- och avloppssystemet förnyades. Fasa-
derna renoverades 2001.

I dag finns 19 boxar för ridhästar i den långa längan.
Där finns också tvättbås, sadelkammare, torkrum och
förråd. I flygel finns 12 spiltor för mindre hästar. För
hantering av höet finns på skullen en transportör som
går igenom byggnaden i hela dess längd. Höbalarna
läggs upp så att de luftas runt om.

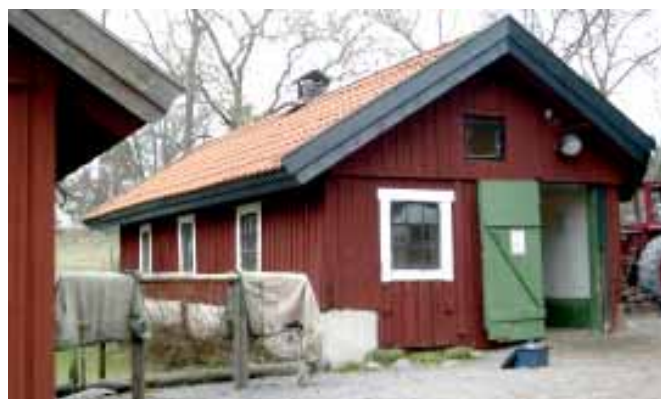
Nr 3 Lilla stallet.

Byggnaden är uppförd under senare delen av 1800-
talet som djurhus och har använts för bland annat
grisar och höns. 1974 byggdes det om till stall och i dag
är det ponnystall med sex spiltor.

Ytterväggarna är av restimmer som står på en hög
putsad grundmur, som också utgör sockel invändigt.
Fasaderna är klädda med stående locklistpanel som
avfärgats i falurött. På yttertaket ligger rött tvåkupigt
lertegel. Takfoten och vindskivorna är ovanligt kraftiga
beroende på att det gamla underlagstaket av träpanel

byggts på med regler och ett nytt underlagstak av maso-
nit. Den lilla takhuven har en fläkt för ventilation av
stallet.

Fönstren är intressanta. De är utförda med bågar av
gjutjärn och är spröjsade med 3 x 3 rutor. De tre
översta rutorna bildar en pivåhängd öppningsbåge.

Huset har betonggolv som ligger direkt på mark. Den
höga putsade sockeln, som på västra sidan också haft
några mindre öppningar direkt ut, kan troligen härle-
das till att huset använts som stia.

Djurhuset kräver i allmänhet mycket underhåll och
byggnaden har säker förändrats ett flertal gånger
under årens lopp. Den senaste upprustningen skedde
2004. Då byggdes bland annat takstolarna om, inner-
taket togs bort och fackverkskonstruktionen frilades.
Väggarna kläddes invändigt med skivmaterial och nya
spiltor monterades.

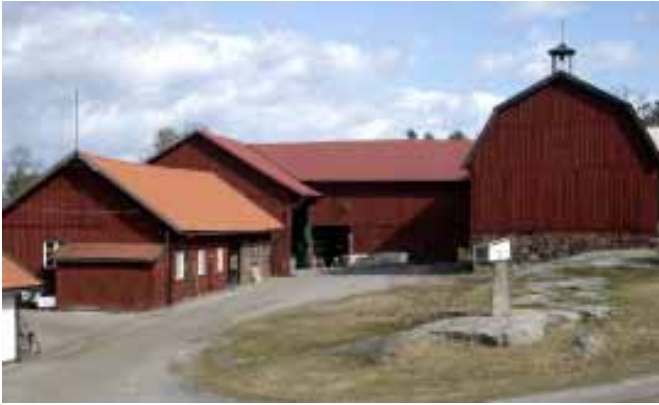
Nr 4 Loge och ladugård.

Anläggningen består av två parallella längor som
sammanbinds av en mellandel till en H-formad bygg-
nad. Den södra längan ligger lite högre än de övriga
delarna. Anläggningen byggdes under 1800-talet som
foderlada. På en karta från 1846 finns en av längorna

med, sannolikt den södra. Vällingklockan på gaveln har inskriften Johan Fredrik Stahre 1842, men det är något missvisande, eftersom Stahre köpte Elfviks gård 1846. Övriga delar byggdes under senare hälften av 1800-talet.

Den södra delen vilar på stengrund medan byggnadsstommen i den norra delen står på plintar. En del av utrymmet innanför stengrunden nyttjas som förrådsutrymme. Logen ovanför upptar hela den södra längan och mellandelen. Den används i dag som upplag för redskap, maskiner och dylikt. Den norra längan utgör ett enda stort rum som är öppet från markplanet upp till yttertaket. Större delen är ladugård för frigående djur, medan resterande del fungerar som loge.

Byggnaden är uppförd med regelverksväggar. Fasaderna är klädda med stående, okantad träpanel, som avfärgats i faluröd kulör. Invändigt är det intressant att se den bärande stolpkonstruktionens system av pelare, snedsträvor, stag och takstolar.

Den södra delen har brutet tegeltak likt det på stallet, medan övriga delar har taktäckning av tegelröd korrugerad plåt. Under plåten ligger det gamla spåntaket kvar. Mot slutet av 1900-talet genomfördes en omfattande upprustning. Tegeltaket lades om och grunden förstärktes. Stora delar av stommen byttes ut i den södra längan och den fria takhöjden ökade för att ge plats för moderna maskiner och redskap.

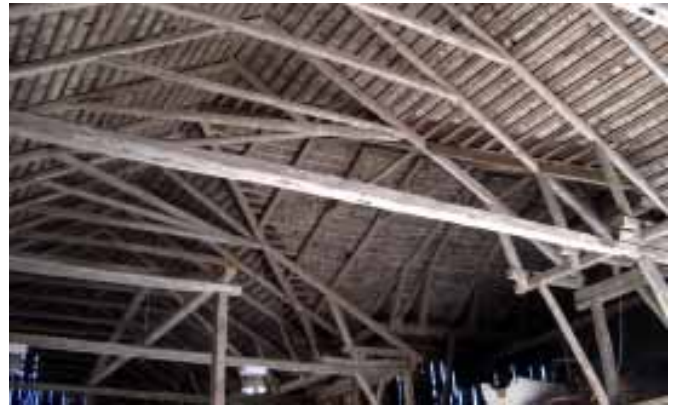
Bärande stolpkonstruktion i logen.

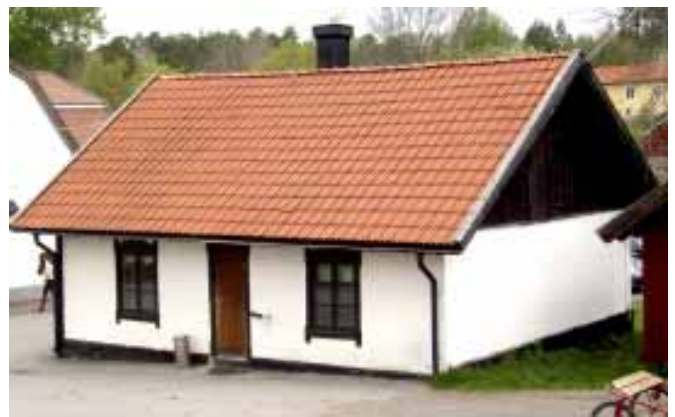
Nr 5 Sadelkammare och samlingsutrymme.

Öster om stora stallet ligger ett vitt, putsat hus som ursprungligen var vagnsverkstad, men som i dag rymmer två sadelkammare och ett rum för möten med mera. Huset byggdes under senare hälften av 1800-talet.

Ytterväggarna är utförda i korsvirkeskonstruktion med stomme av trä och fyllningar av tegel, en konstruktion som inte är så vanlig i denna del av landet. Även exteriört skiljer sig huset från den omgivande bebyggelsen, främst genom det kraftiga taksprånget och

fasaderna i vitt och brunt, men också genom de bearbetade taktassarna och de speciella dörr- och fönsterfodren. Den vita, spritputsade fasaden anknyter mer till stallbyggnaden än till de faluröda och gula träbyggnaderna i omgivningen.

Vagnsverkstaden låg i den östra delen av huset. Gaveln bestod av vagnsportar, men de är borta nu och öppningen är igenmurad. Byggnaden disponeras i dag av ridverksamheten vid gården och verkstadsutrymmet används som samlingsutrymme. Den västra delen rymmer två mindre rum som är sadelkammare och kontor. Uptill finns ett loftutrymme. Byggnadens yttermått är 7,3 x 9,4 meter.

Huset rustades upp ut- och invändigt 2001 i samband med att ladugården byggdes om till stall. Det gamla trägolvet var rötskadat och nya golv lades in. Verkstaden har betonggolv och kamrarna golv av liggande tegel. Fasaderna renoverades, fönster och dörrar byttes ut och yttertaket fick nytt rött tvåkupigt taktegel.

Den putsade stengrunden är svartmålad och vid dörrarna på västra gaveln finns två gamla, väl bearbetade kalkstenstrappor som mycket väl kan ha tagits från något äldre hus.

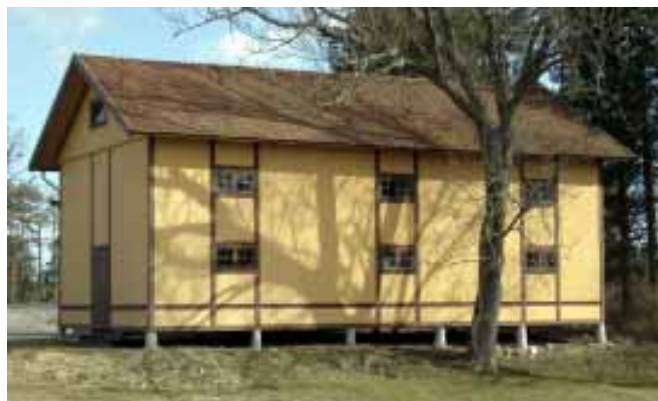
Nr 6 Magasinet.

Byggnaden är ett spannmålsmagasin i tre våningar. Den ligger på en liten kulle öster om mejeriet och uppfördes 1882. På samma plats låg dessförinnan ett hus med arbetarbostäder uppfört runt 1806. Det hade två våningar och inredd vind, men saknade källare. Ännu tidigare hade ett stall legat på ungefär samma plats.

Byggnadens nuvarande planmått är 17,8 x 8,9 meter och takfotshöjden 6 meter.

Magasinet står på 18 st huggna, runda granitplintar som smalnar av uppåt. På de yttre plintraderna ligger kraftiga syllar som bär ytterväggarna och på mittraden en bärlina i samma dimension. Den fungerar som stöd för bjälklaget och de pelare som bär ovanförhängande bärlinor och bjälklag. Golven utgörs av 2-tums plank i varierande bredder, en del upp till 45 cm breda.

Ytterväggarna är uppförda som skiftesverk, men utan not och fjäder. I stället hålls fyllningarna på plats av stående bräder, som spikats på väggstolparna. Fyllningarna i bottenvåningen är av 5-tums timmer medan de högre upp är av 3-tums plank.

Takstolarna är av svensk typ men saknar hanbjälke. På takstolarna ligger ospåntad panel. Taktäckningen utgörs av underlagspapp, läkt och tvåkupigt rött lertegel.

Fasaderna är klädda med fasspöntad träpanel. Under den nedersta fönsterraden är panelen liggande, däröver stående. Fasaderna är målade i gult och brunt.

Magasinet rustades upp i slutet av 1990-talet på grund av insektsangrepp, saltskador i bottenbjälklaget och röta i bärande delar. Fasadpanel, foder lister och vattbräddor byttes ut och fönstren renoverades. Målningen utfördes med linoljefärg i ungefär samma ockragula kulör som tidigare.

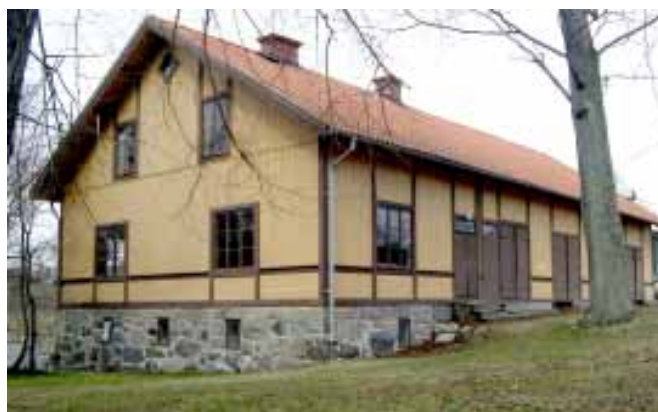
Nr 7 Mejeriet.

Den byggnad som numera kallas Mejeriet uppfördes 1889 på en äldre murad stengrund. Dessförinnan hade på samma grund stått en drängstuga (runt 1780) och ett timrat bostadshus med ett 20-tal rum (1798). Det senare breddades och utökades 1811 till 24 rum i två våningar och inredd vind. Bostadshuset revs 1830 för att ge plats för ett redskapsluder.

Byggnadens nuvarande planmått är 25 x 12,5 meter och takfotshöjden 4,2 meter.

Källarväggarna är drygt en meter tjocka. De byggdes troligen på något då den nuvarande byggnaden uppfördes. Bjälklaget över mejeridelen består av betongvalv, i övriga delar ligger träbjälklag på syllar och bärlinor.

Den södra delen av överbyggnaden är uppförd i resvirkeskonstruktion. Övriga väggar är utförda som korsverk.

Takkonstruktionen är uppbyggd av svenska takstolar med åsar. På åsarna ligger träpanel och papp samt läkt och enkupigt taktegel.

Fasaderna är klädda med fasspontad träpanel, närmast grunden liggande panel och däröver stående.

Byggnaden genomgick under slutet av 1990-talet en genomgripande upprustning. Stora delar av träkonstruktionen var rötskadade och angripna av hussvamp och insekter. Största delen av källarbjälklaget har bytts ut. Fasaderna har fått ny träpanel och fönstren är renoverade. Fasader och fönster är målade med linoljefärg. Fasadkulören är densamma som på magasinet. Yttertaget är tätat och belagt med nytt enkupigt lertegel.

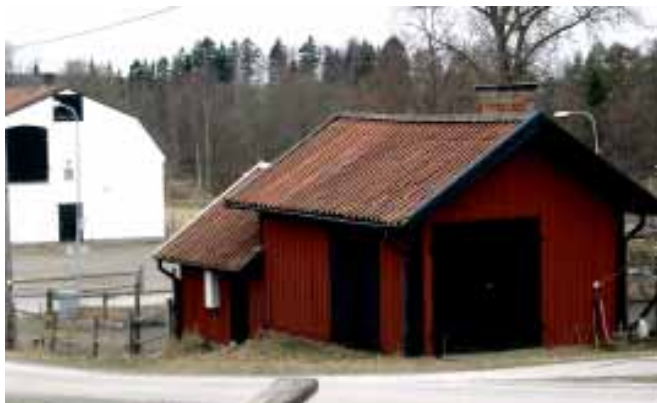
Nr 8 Smedjan.

Smedjan ligger vid Bjälbovägen, i backen strax norr stallbyggnaden, lite avskild från de övriga lantbruksbyggnaderna. Byggnaden uppfördes sannolikt under senare delen av 1800-talet och ersatte en tidigare smedja som låg söder om huvudbyggnaden, efter vägen ner till båthuset. Vid smedjans södra gavel står en senare uppförd tillbyggnad som bland annat fungerat som tvättstuga. "Smedjan" är inte längre smedja, utan används nu, liksom tillbyggnaden, som hönshus.

Smedjan står på stenfot och är uppförd i restimmer med utvändig beklädnad av stående panel. Den nuvarande faluröda panelen är tämligen ny och försedd med lockläkt. Yttertaget är täckt med enkupigt rött lertegel. Portar, knutbrädor och vindskivor är svartmålade.

Tillbyggnaden har betonggrund, men fasadpanel och taktegel lika smedjan.

Invändigt består smedjan av ett enda rum på ca 4,0 x 5,5 m². Vid västra långväggen står den stora ässjan kvar, murad i hårdbränt tegel och med en kraftig tegel-skorsten. Rummet har jordgolv. Inredningen i dag utgörs av nätväggar till hönsburarna.

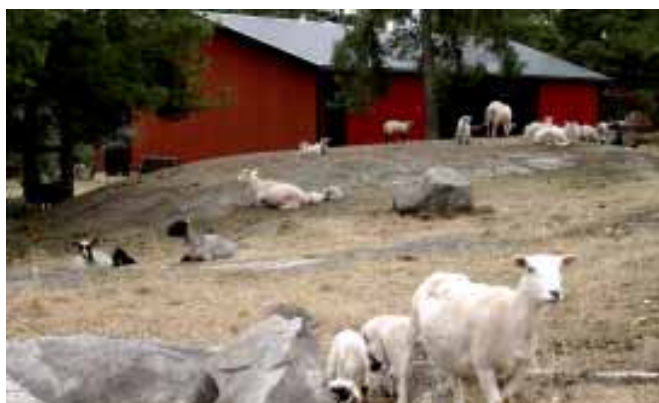
Nr 9 Fårhuset.

När mjölkproduktionen på Elfviks gård upphörde så tömdes ladugården på kor och byggnaden användes i stället under en period som fårhus. År 2000 byggdes ett nytt fårhus ca 300 meter nordost om gården. Det ligger separerat från övriga lantbruksbyggnader och syns inte från gården.

Det nya fårhuset är en helt modern konstruktion med stomme av stålramar och med svart korrugerad plåt på yttertaget. Stommen är grundlagd på betongplintar. Yttermått är 24 x 10 meter.

Gavlarna och östra långsidan har fasader av stående träpanel utan läkt och är avfärgade i falurött. Hela framsidan mot väster består av fyra stora skjutportar i röd korrugerad plåt. På vardera gaveln finns en mindre port.

Husets golv består av hö som lagts ut på ett underlag av grus.

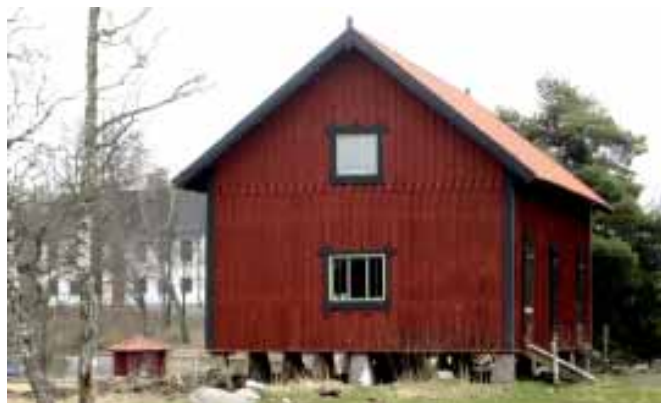
Nr 11 Lada i Plåten.

Husets yttermått är cirka 13,4 x 7,2 meter. Byggnaden är uppförd i regelverkskonstruktion i ett plan och loft. Den fria höjden i bottenvåningen är 2,4 meter och på vinden 3,0 meter.

Grunden består av tre rader huggna stenplintar med en höjd över mark på ungefär 0,7 meter. På plintarna

ligger kraftiga bilade syllar efter ytterväggarna och en bärlina i husets mittlinje. Bjälkarna i bjälklagen ligger med cirka en meters avstånd. Båda planen har plankgolv.

Väggstolparna fortsätter upp till ett remstycke på vinden där ytterväggen slutar. Takkonstruktionen är uppbyggd av 12 stycken svenska takstolar.

Utvändigt har byggnaden fasader av faluröd locklistpanel. Gavelspetsarnas panel avslutas neråt med lövsågad tandning. Portar, knutbrädor, foder och vindskivor är målade i svart kulör. Yttertaket är nylagt med enkupigt rött lertegel.

Ladan är i gott skick och är upprustad för cirka fem år sedan. Delar av bjälklagen och golven är utbytta, liksom också en del stolpar. Trappan upp till övre planet är ny.

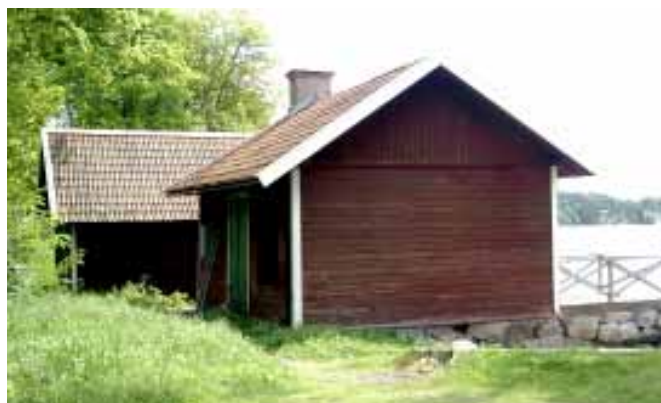
Nr 10 Tvättstuga och båthus.

Tvättstugans södra fasad är hopbyggd med en brygga av sten och betong. Väster om bryggan finns en liten sandstrand som förmodligen har kommit till för uppdragning av mindre båtar och för bad.

Byggnaden är i en våning med krypvind, som dock inte är tillgänglig. Yttermått är 7,55 x 5,48 meter och takhöjden invändigt är ungefär 2,80. Huset står på stengrund och väggarna är troligen uppförda med regelstomme. Fasaderna består av bred liggande fasspontpanel, men fasaden mot vattnet är dock av stående locklistpanel. De är avfärgade med rödfärg. På norra fasaden finns en pardörr med ramar och fyllningar av liggande pärlspont och på södra fasaden en spegeldörr. Båda dörrarna är grönmålade. De tre fönstren är igensatta med skivor. Bågarna är spröjsade men passar inte in i karmarna. Sadeltaket är täckt av enkupigt rött lertegel. I nock finns en murad skorsten med

utkragat krön. Vindskivor, knutbrädor och dörr- och fönsterfoder är vitmålade. Invändigt består stugan av ett enda rum, en tvättstuga med stort betongkar i sydvästra hörnet.

Alldeles intill tvättstugan ligger båthuset med ena gaveln mot vattnet. Det är en enkel stuga utan golv. En slip med vagn på stålräls leder ner i vattnet. Huset är 11 meter långt och 4,5 meter brett. Det är uppfört i regelstomskonstruktion.

Grunden består av åtta stycken stenar som lagts ut direkt på marken i strandkanten. Stenarna ligger i hushörnen och under de bärande reglarna. På vardera långsidan ovanför reglarna löper ett hammarband som bär sadeltaket. Takstolarna är en variant av svensk takstol, men saknar stödben på ena sidan. Takbeläggningen består av rött, tvåkupigt lertegel som lagts ovanpå längsgående, okantad träpanel.

Fasaden består av liggande fasspontad träpanel som avfärgats i falurött. Knutbrädor, foder och vindskivor är vitmålade. På norra gaveln finns en grönmålad pardörr. Gaveln mot vattnet har haft pardörrar, men de är i dag avhängda. Kvar ovanför öppningen finns ett spröjsat fönster, som är uppfällbart.

Fasadpanelen och takteglet kan vara utbytta. I dag är delar av fasaden i mindre bra skick och den södra delen av byggnaden har förskjutits lite i sidled. Slipen rostar och verkar inte ha använts på länge.

Båda byggnaderna är troligen uppförda under senare delen av 1800-talet. Båthuset kan vara byggt något senare än tvättstugan. Båda är i mindre bra skick och erfordrar upprustning om de skall bevaras för framtiden.
